## **BAB IV**

### **PROSES, HASIL, DAN PEMBAHASAN**

Proses rekondisi pada *engine stand* Toyota Vios seri 2NZ-FE ini dilakukan melalui beberapa tahap, tahapan-tahapan dalam rekondisi media pembelajaran ini dilakukansesuai dengan perencanaan yang telah dibuat pada bab sebelumnya. Adapun tahapan-tahapan tersebut ialah pengujian komponen untuk memastikan kondisi komponen, serta untuk menganalisa kerusakan yang terjadi didalam mekanisme tersebut, perbaikan rangkaian kelistrikan sistem pengapian. Tahapan-tahapan rekondisi media pembelajaran tersebut dijabarkan sebagai berikut:

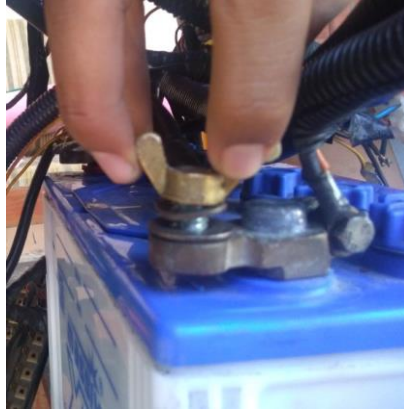
Gambar 1. Melepas min batrai

- a. Melepas min batrai

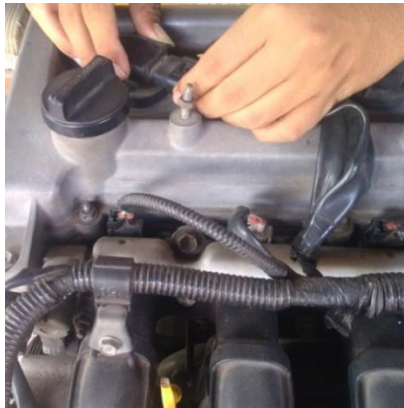
Gambar 2. Melepas *socket* pada *coil*

- b. Melepas *socket* pada *coil*

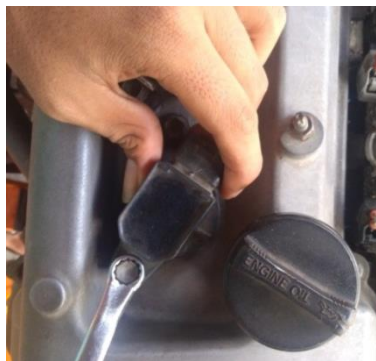
Gambar 3. Melepas *socket* pada *coil*

- c. Melepas baut 10 yang mengikatkan *coil*

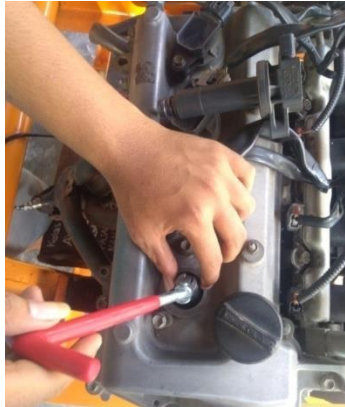
Gambar 4. Melepas Busi

- 1) Melepas busi menggunakan kunci busi, kendorkan busi secara perlahan.
- 2) Mengurutkan busi sesuai silinder.
- 3) Letakkan ditempat yang aman.

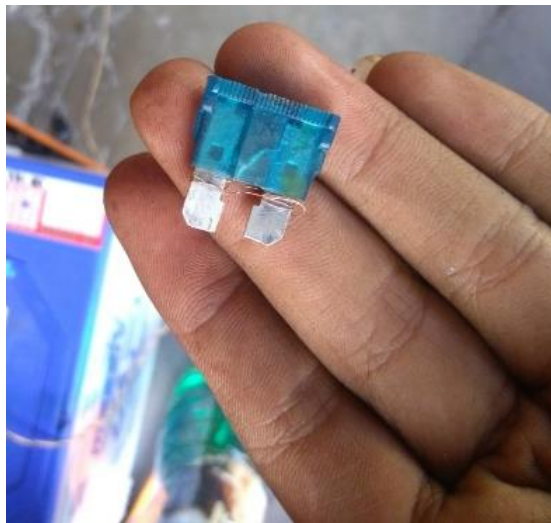
Gambar 5. Pemeriksaan Fuse

a. Pemeriksaan sekering (Spesifikasi: 10-15 Ampere)

Dilihat apakah sekeringnya putus atau tidak (bisa juga menggunakan alat multimeter), apabila sekeringnya putus maka harus diganti.

Hasil : Kondisi sekering ada yang sudah tidak layak pakai karena sudah putus dan disambung dengan tembaga, dan jika dibiarkan dapat menimbulkan konsleting pada komponen lain.

Didapati pada sekering berwarna biru (Spek:15 Ampere) telah putus dan tidak dapat digunakan kembali, akibatnya apabila sekeringnya putus ialah aliran arus listrik dari baterai akan terputus.

Maka dari itu sekering tersebut perlu diganti dengan sekering yang baru agar arus listrik dari baterai dapat tersambung kembali.

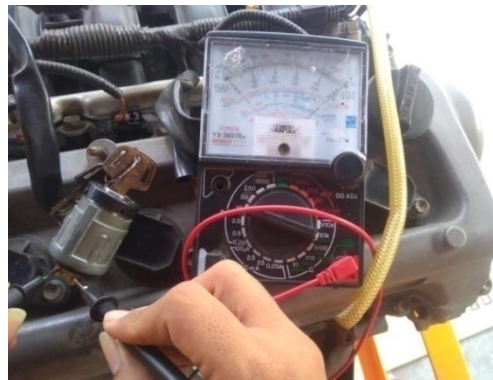
Gambar 6. Pengujian Kontinuitas Kunci Kontak

Fungsi utama dari kunci kontak adalah *switch* atau untuk menghubungkan dan memutus arus/tegangan dari baterai ke sistem pengapian, pada kunci kontak terdapat beberapa terminal yang berfungsi untuk menghubungkan arus dari baterai ke komponen pengapian. Untuk mengetahui apakah kunci kontak dalam keadaan baik, pengujian dilakukan dengan mengukur kontinuitas pada masing

masing terminalnya menggunakan multimeter. Kunci kontak memiliki 4 terminal yang diantaranya adalah B, ACC, IG, dan ST. Langkah pengukuran kunci kontak ini yang pertama adalah mengarahkan selektor multimeter pada ohm meter kemudian dikalibrasi. Kedua melakukan pengukuran hubungan antar terminal pada semua posisi kunci kontak. Di bawah ini tabel parameter pengukuran kontinuitas antar terminal pada kunci kontak.

Kunci kontak yang baik adalah kunci kontak yang hubungan antar terminal memiliki tahanan yang kecil atau bahkan tanpa hambatan. tetapi ketika hubungannya diputus antar terminal memiliki tahanan tak hingga.

Dari hasil pengujian kunci kontak tersebut maka dapat diketahui bahwa kunci kontak masih dalam keadaan baik, sehingga bisa dirangkai dengan semua sistem pengapian.

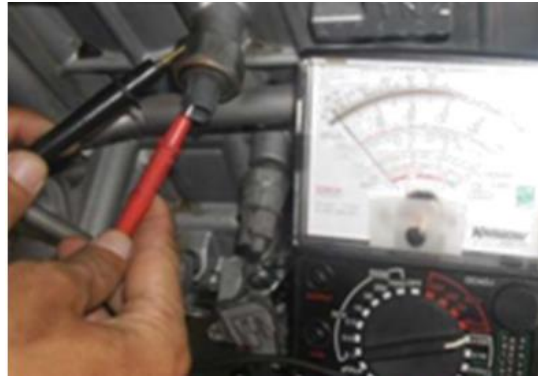
Gambar 9. Pemeriksaan Knock Sensor

Knock sensor terbuat dari komponen piezoelectric yang berpengaruh terhadap getaran. Knocking timbul akibat terjadinya detonasi. Saat timbul knocking, sensor akan menghasilkan signal listrik yang dikirim ke ECM. Signal sensor ini kemudian digunakan ECM untuk merubah timing pengapian menjadi mundur sampai knocking tidak terdeteksi lagi. Timing pengapian akan dimajukan kembali oleh ECM secara bertahap sampai pada batas knocking terdeteksi kembali. Pengontrolan pengapian yang demikian dapat menaikkan daya mesin dan menghemat bahan bakar.

Sensor ini memiliki satu terminal yaitu: terminal KNK. Terminal KNK menghasilkan tegangan untuk *output* sensor dan sebagai *signal* KNK yang di kirim ke ECM.

Spesifikasi	Hasil Pengukuran	Keterangan
10 k $\Omega$ atau lebih tinggi	$\infty$	Baik

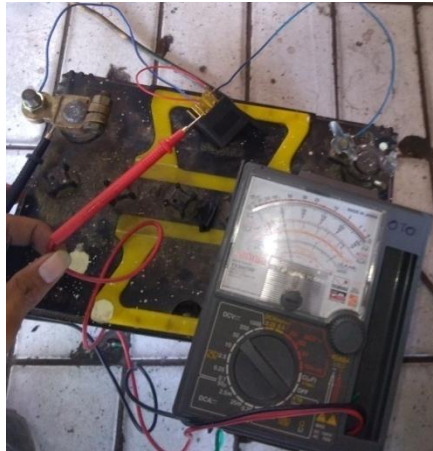
Gambar 10. Pengujian Relay

Relay adalah komponen yang berfungsi sebagai saklar jarak jauh, selain itu relay juga berfungsi untuk meminilalkan hambatan pada rangkaian utama, dan memperkecil arus yang mengalir pada *switch*. Cara pengujian relay ini sebenarnya cukup mudah, pertama hubungkan terminal 30, terminal 86 ke positif baterai dan terminal 85 ke masa, kemudian ukur tegangan pada terminal 87. Relay yang baik pada terminal 87 akan terukur tegangan senilai tegangan baterai dan ketika masa dilepas tegangan akan terbaca 0 volt.

Pada pengujian yang telah dilakukan, relay sistem pengapian masih dalam kondisi normal. Hal ini dapat dilihat dari terbacanya tegangan pada terminal 87 ketika terminal 85 dan 86 dialiri arus, dan sebaliknya ketika arus diputus tegangan pada terminal 87 juga ikut hilang.

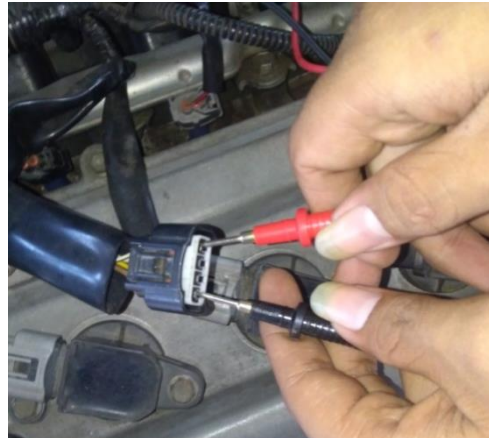
Gambar 11. Memeriksa *Ignition Coil*

Ignition coil dengan igniter memiliki empat terminal yaitu: +B, IGT, IGF, dan GND. Terminal +B sebagai sumber tegangan dari ECM. Terminal IGT digunakan untuk mengaktifkan transistor. Terminal IGF sebagai firing order (1-3-4-2). Terminal GND sebagai massa.

- 1) Melepaskan konektor *ignition coil* dengan *igniter*.
- 2) Memutar *switch* kunci kontak ke posisi ON.
- 3) Terminal +B dan GND konektor *ignition coil* dengan *igniter* dihubungkan *multi tester* dengan memilih *selector* yang bertanda V.

Spesifikasi	Hasil Pengukuran	Keterangan
9 – 14 V	Coil 1) 11,5 V	Baik
9 – 14 V	Coil 2) 11,5 V	Baik
9 – 14 V	Coil 3) 11,5 V	Baik
9 – 14 V	Coil 4) 11,5 V	Baik

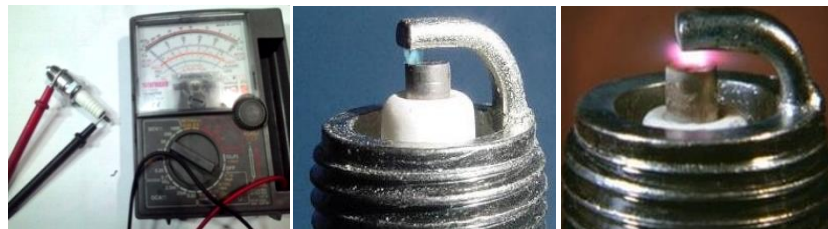
Gambar 12. Pengujian Busi

Pengujian busi ini dilakukan dengan mengukur tahanan dan melihat percikan bunga apinya menggunakan busi tester. Spesifikasi tahanan busi yang diberikan oleh Toyota adalah 10 M Ohm atau lebih.

Dari pengujian yang telah dilakukan dapat diketahui bahwa tahanan busi yang terukur adalah takhingga, sedangkan untuk percikan bunga api terlihat seperti pada gambar percikan bunga api fokus berwarna biru keunguan. Dari pengujian ini dapat diketahui bahwa ke-4 busi percikan bunga api menyebar dan berwarna merah atau sudah jelek.

Proses penggantian busi dilakukan karena busi ke-4 busi percikannya kecil dan tidak fokus atau bocor, sehingga bisa menyebabkan pengapian pada mesin kurang optimal, maka busi harus diganti dengan yang baru, supaya pengapian menjadi optimal.

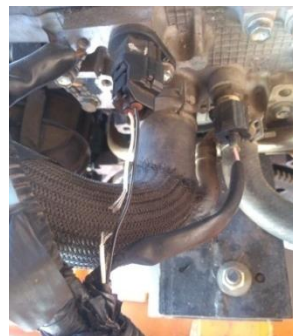
Gambar 15. Kabel signal CMP

Didapati pada kabel soket yang terhubung ECU dengan terminal NE+ putus sehingga sensor CMP tidak dapat bekerja dan *engine* pun tidak bisa dihidupkan.

Agar sensor CMP dapat bekerja kembali dan engine dapat dihidupkan, maka kabel tersebut harus disambung kembali dan ditutupi dengan solasi (isolator) agar lebih aman dan rapi.

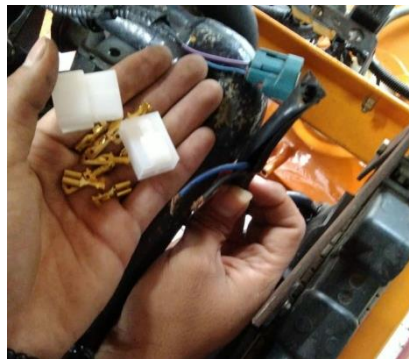
Gambar 18. Memasang Soket Baru pada *Cooling Fan*

Didapati pada soket cooling fan atau kipas pendingin tidak ada atau hilang. Jika kabel kipas pendingin tidak tersambung maka kipas pendingin tidak dapat berputar dan dapat menyebabkan over heating pada engine, maka perlu dilakukan penggantian soket pada kipas pendingin agar kipas pendingin dapat bekerja dengan normal kembali.

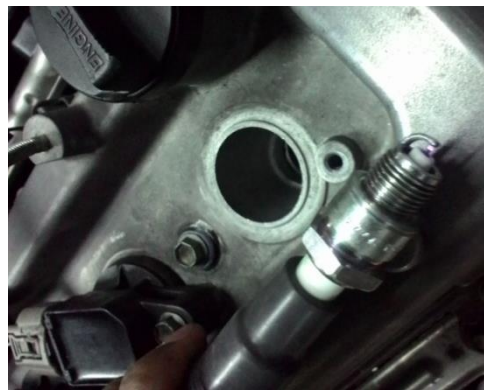
Gambar 19. Pengujian Percikan Buga Api

Untuk mengamati loncatan bunga api, dalam pengujian ini diperlukan sebuah busi sehingga busi yang menempel pada mesin harus dilepas, selain itu melepas busi juga membantu memperingan putaran mesin saat starting. Perlu diketahui jika dalam pengujian percikan bunga api pada mesin injeksi ini harus dilakukan secara hati-hati. Sebelum melakukan proses pengujian soket injector harus dilepas terlebih dahulu, hal ini sangat penting karena jika tidak dilepas bisa mengakibatkan kebakaran ketika proses pengujian dilakukan. Ketika semua telah siap maka starting mesin dapat dilakukan untuk memulai proses pengujian.

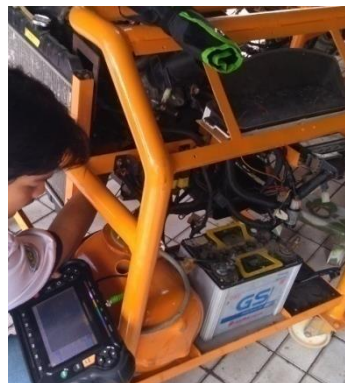
Gambar 21. Pengujian Gelombang Listrik Pada *Knock Sensor*

Pengetesan dilakukan menggunakan *oscilloscope* pada terminal KNK1 dan EKNK1 dengan *tester range* 1V/DIV, 1 msec./DIV. Sebelum melakukan pengetesan mesin harus terlebih dahulu dilakukan *warm up*.

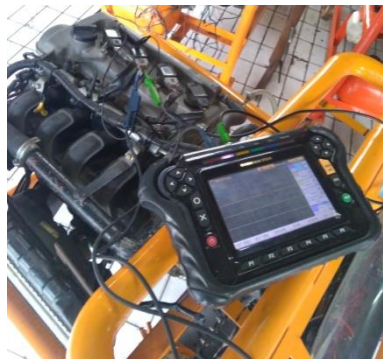
Gambar 22. Pengujian Gelombang Igniter pada Terminal IGT dan IGF

dilakukan menggunakan *oscilloscope*. Pengecekan gelombang di terminal IGT dan IGF ini dilakukan pada posisi *idling*. Probe CH1 di hubungkan antara terminal IGT bergiliran dari silinder 1 sampai 4 dan terminal E1, sedangkan CH2 dihubungkan antara IGF1 dan terminal E1. Pengukuran ini dilakukan pada kondisi *idling* dengan *tester range* 2V/DIV, 20msec./DIV. Hasil dari pengujian kemudian dicocokkan dengan spesifikasi yang ada pada *Technical Manual* Toyota Vios seri 2NZ-FE.

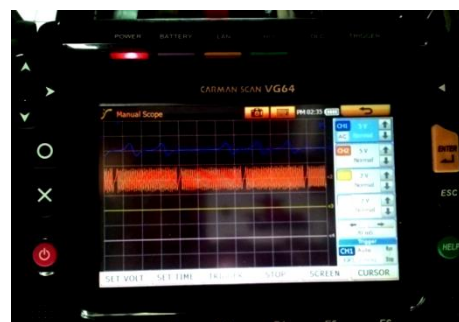
Gambar 24. Gelombang Listrik Pada Sensor CKP dan CMP

Berikut merupakan gambar-gelombang listrik pada sensor CKP dan CMP yang diukur menggunakan *oscilloscope*.

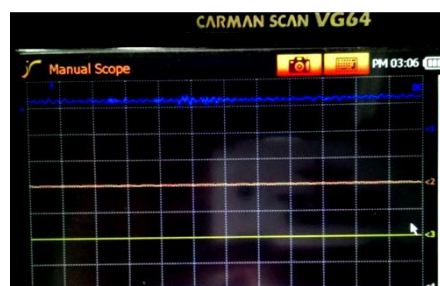
Gambar 25. Gelombang Listrik Pada *Knock Sensor*

Di bawah ini merupakan gambar gelombang listrik pada *knock sensor* yang diukur menggunakan *oscilloscope*.
